Termoplasterna Polyvinylklorid PVC, Polyeten PE och Polypropen PP är de termoplaster som till övervägande del används till självfallsledningar för avloppsinstallationer.

På senare år har PP blivit allt vanligare samtidigt som videoinspektion av självfallsledningar sker som rutin för att säkerställa att installationen utförts på ett korrekt sätt. PP utmärker sig för att vara det plastmaterial som är mest utsatt för att bilda vita märken, så kallad Stress whitening. Även de övriga plasterna kan bilda vita fläckar men det är inte alls lika vanligt förekommande.

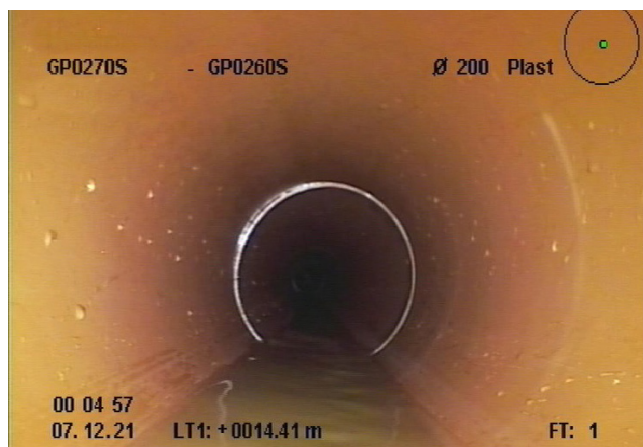
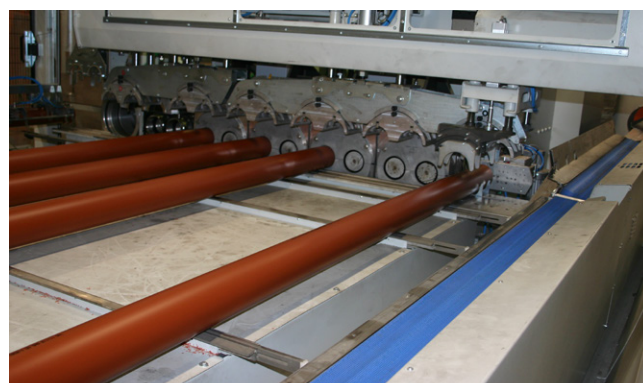
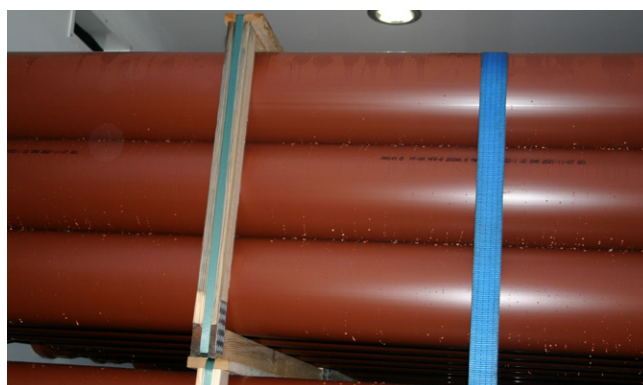
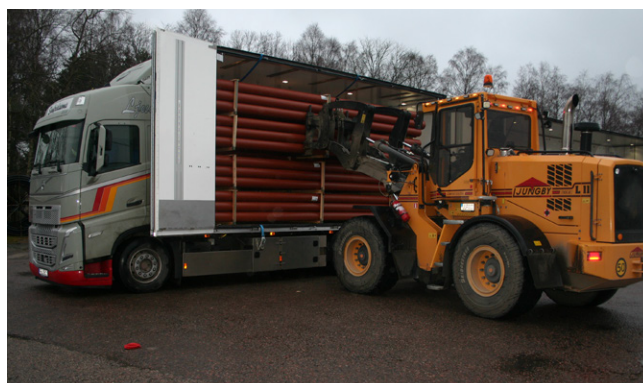
Under tillverkning utsätts röret för bland annat kapning, muffning och rörvändning som har det gemensamt att röret fixeras och förflyttas på mekanisk väg. Vita märken av denna karaktär är svårt att undvika men gemensamt är att fläckarna uppträder med viss regelbundenhet samt att kvarstående inbuktning inte förekommer.

Längsgående axiella ränder härrör sig ofta från den maskinutrustning (läs avdrag) som är nödvändig för att dra/skjuta fram röret under den kontinuerliga tillverkningsprocessen. Inte heller här förekommer inbuktningar.

Ringformade märken i anslutning till tätningsringspår uppstår på grund av den sträckning som materialet utsätts för när den integrerade muffen anformas.

Då rören också måste kunna hanteras och transporteras på ett arbetsmiljösäkert sätt är det oundvikligt att rören får vita märken från de ramar som utgör transportförpackningen, likaså de spännband som transportören säkrar lasten med. Gemensamt för dessa är att de oftast är utsträckta i radiell riktning och att de kan ha en liten kvarstående intryckning även om det mesta går tillbaka inom ett dygn från det att rören släpps fria efter att bunten öppnats.

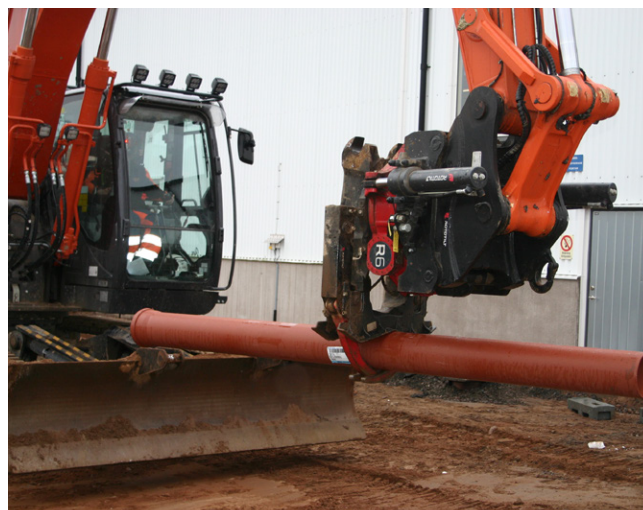
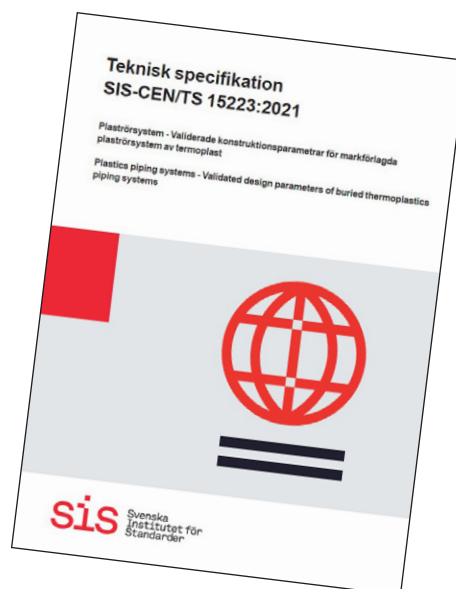
Transporter med schaktmaskiner över icke färdigställd ledningsgrav kan orsaka stora diffusa fläckar men även kraftiga kvarstående intryckningar och i värsta fall även krosskador. De senare kännetecknas av att de kan förekomma med en viss regelbundenhet kopplat till fordonets spårvidd.

Det vanligaste är att en intryckning oavsett vad som är upphovet ger en misstanke om att märket på rörets insida signalerar att intryckningen beror på sten som ligger an mot röret i ledningsbädd eller kringfyllning. Så är sällan fallet och vår åsikt är att just detta fenomen idag är mycket ovanligt tack vare grundlig kontroll av vilka kringfyllningsmaterial som används.

Värt att notera är att det i SIS-CEN/TS 15223:2021 anges att kvarstående intryckningar i PP-rör inte innebär något problem så länge de är mindre än 12%. Motsvarande värde för PVC anges till 10%.

Endast fläck i kombination med kraftig kvarstående intryckning större än 12 respektive 10% av rördiametern ger anledning till att orsaken bör utredas. Alla andra fläckar kan lämnas utan åtgärd då de kan betraktas vara av kosmetisk natur. Pipelife garanterar att både funktion och livslängd är intakt.
